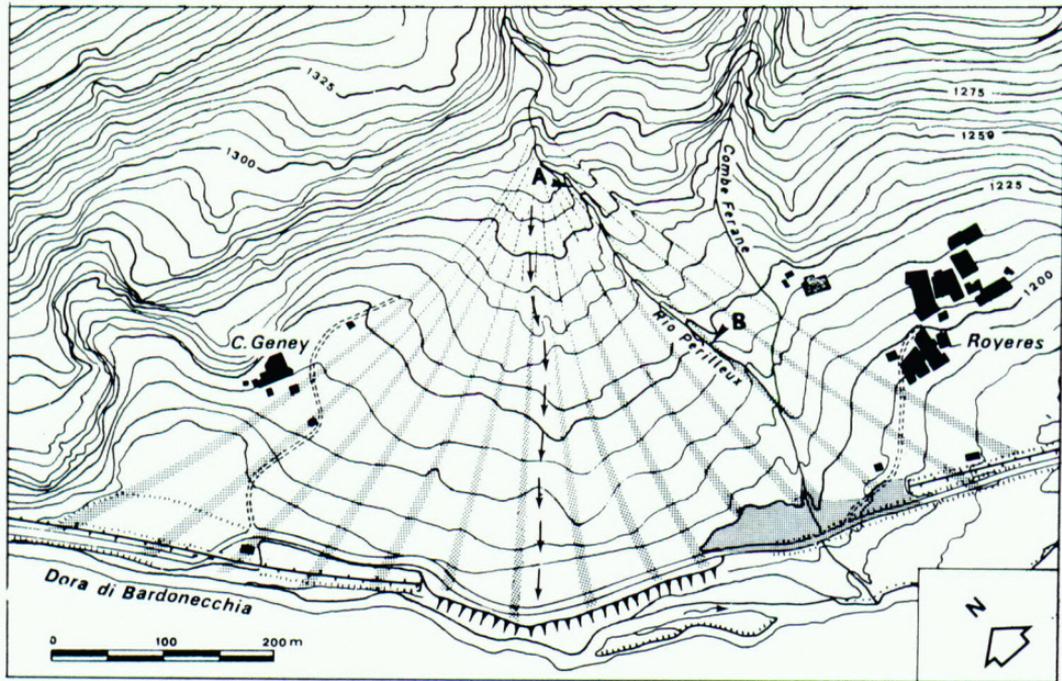
FIG. 10 — Conoide del Rio Perilleux, ove le ricorrenti piene producono spesso esondazioni o alluvionamenti sul settore limitrofo al ponte stradale. Nei punti A e B, durante l'evento del 5 maggio 1973, sono state eseguite misure di portata.
