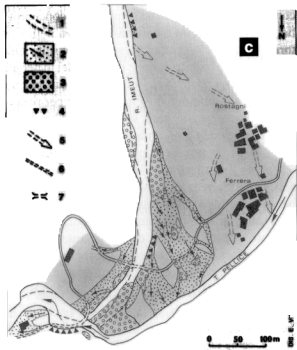
Fig. 10. Val Pellice. Per la piena del maggio 1977, i depositi nel tratto intravallivo del T. Imeut furono repentinamente incisi sino alla roccia in posto, come evidenziato dal lembo superstite indicato dalla persona in sponda destra (a). L'ingente accumulo detritico depositato dal torrente alla confluenza con il Pellice ostruì il fondovalle cancellando per buon tratto la strada per Bobbio Pellice e obbligando le acque a sovrappassare l'impalcato del ponte visibile in primo piano (b). In una visione schematica di insieme (c) si evidenziano: 1) alveo del T. Imeut anteriore alla piena, 2) area allagata per disalveamento del corso d'acqua e direttrici di deflusso preferenziali, 3) deposito a prevalenti ciottoli e blocchi, 4) accentuata erosione spondale, 5) linea di deflusso potenziale in caso di fuoruscita in apice di conoide, 6) strada distrutta, 7) ponte lesionato. Il fondo grigio corrisponde all'area di conoide.
