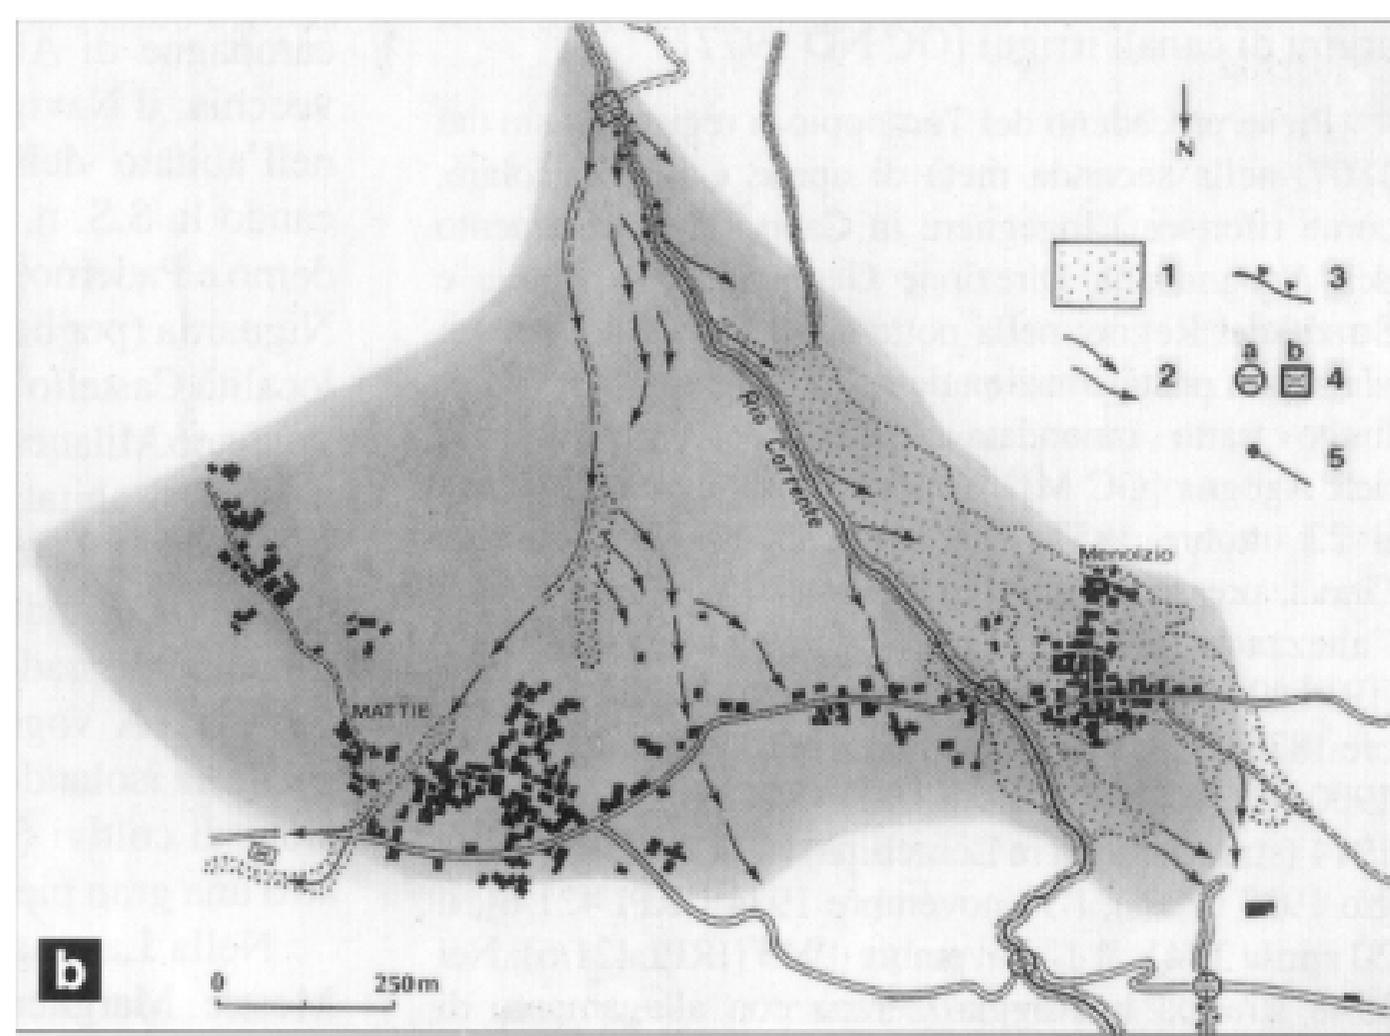
Fig. 9. Comune di Mattie (Valle di Susa). Esondazione del Rio Corrente nella Frazione Menolzio, le prime ore del giorno 20 maggio 1977 (a); effetti della piena (b).
Legenda: 1) area alluvionata, 2) direttrici di incanalamento delle acque di esondazione, 3) accentuate erosioni spondali, 4a) ponte ostruito, 4b) ponte distrutto, 5) ubicazione del sito di cui alla foto. Il fondo grigio corrisponde all'area di conoide.
