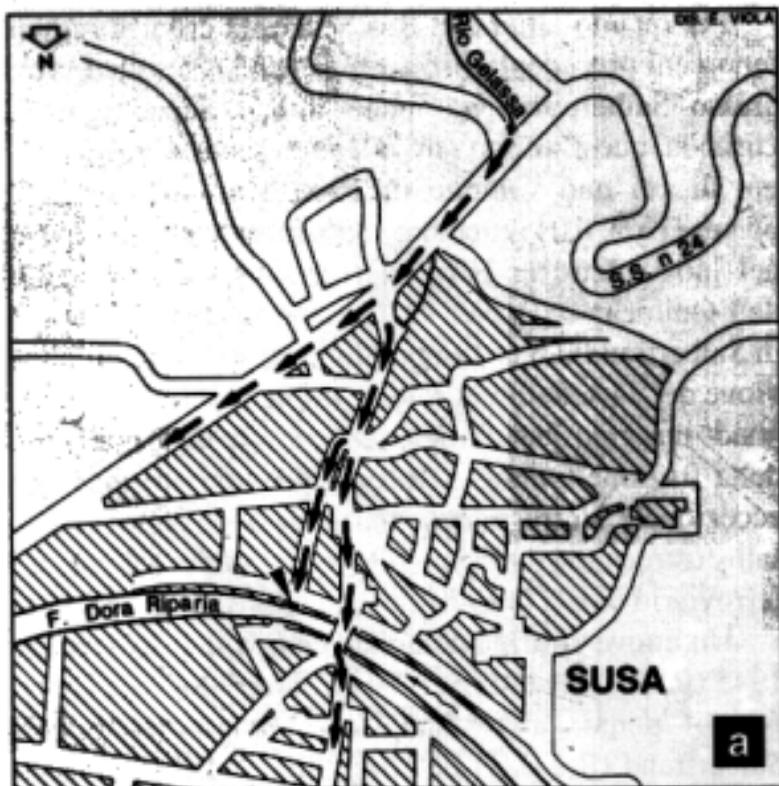
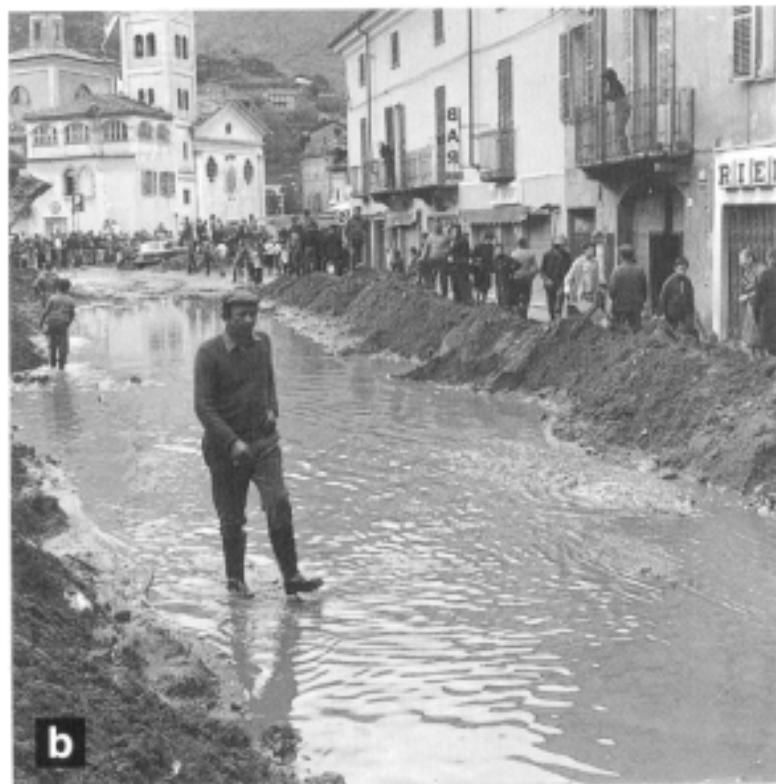
Fig. 26 - Città di Susa. Il Rio Gelassa (a) attraversa l'abitato con percorso sotterraneo sino alla confluenza con la Dora Riparia (indicata con triangolo). In occasione dell'evento alluvionale del maggio 1977 il corso d'acqua, dopo aver ostruito l'imbocco della tombatura, dilagò per le vie cittadine (frecche), arrecando notevoli danni alle attività commerciali (b).
