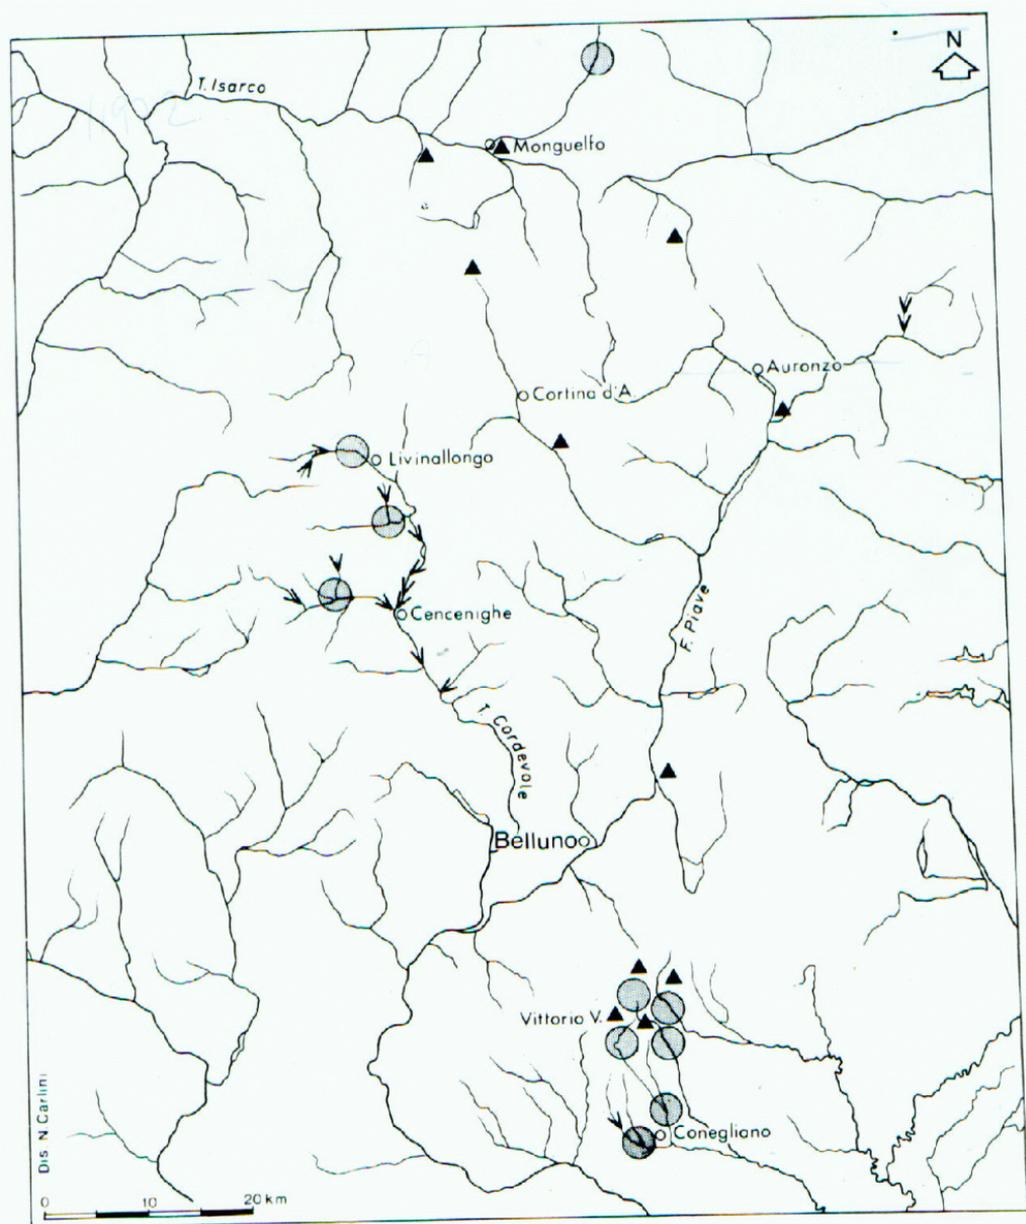
FIG. 5 - Indicazione schematica dei dissesti prodotti il 12 giugno 1972 nel Veneto orientale. I triangoli rappresentano le frane, le « V » i fenomeni erosivi lungo la rete idrografica e i tondini a fondo grigio le zone allagate o alluvionate.
